**UNIVERSIDAD NACIONAL DE INGENIERIA
FACULTAD DE TECNOLOGIA DE LA INDUSTRIA
INGENIERIA INDUSTRIAL**

Evaluación inicial de riesgos laborales por puestos de trabajo en los edificios
9,10,12,18,19 y 30 del Recinto Universitario Pedro Aráuz Palacios.

Managua, 23 de enero de 2017

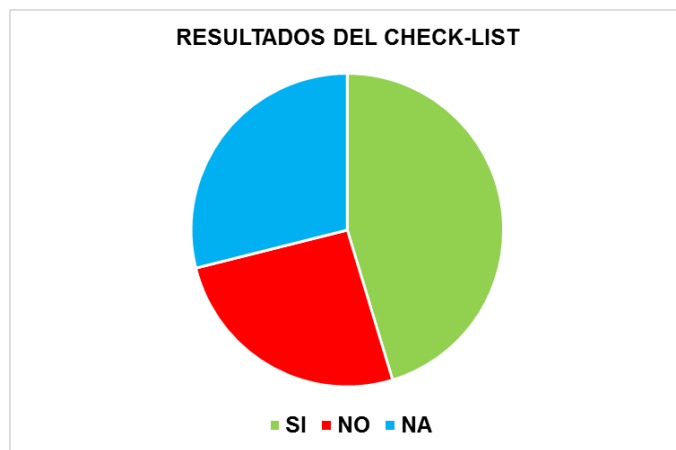
RESULTADO	%	
SI	58	45.31
NO	33	25.78
NA	37	28.91
TOTAL	128	100

En conclusión, la Facultad de Tecnología de la Construcción **cumple en un 45.31%, no cumple el 25.78% y no aplica en el 28.91%** de los aspectos y condiciones presentadas en el Check-List.

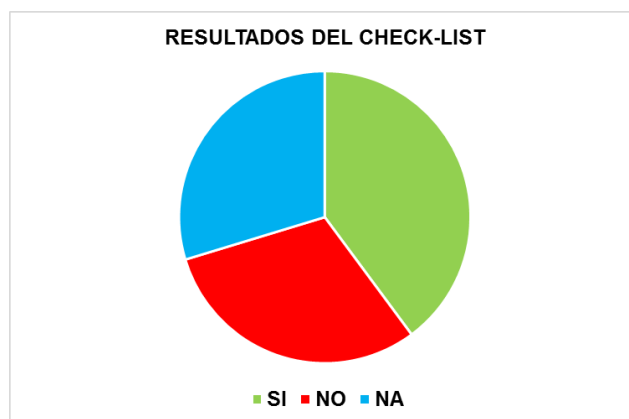
RESULTADO	%	
SI	51	39.84
NO	39	30.47
NA	38	29.69
TOTAL	128	100

En conclusión, el edificio Julio Guevara cumple en un 39.84%, no cumple el 30.47% y no aplica en el 29.69% de los aspectos y condiciones presentadas en el Check-List.

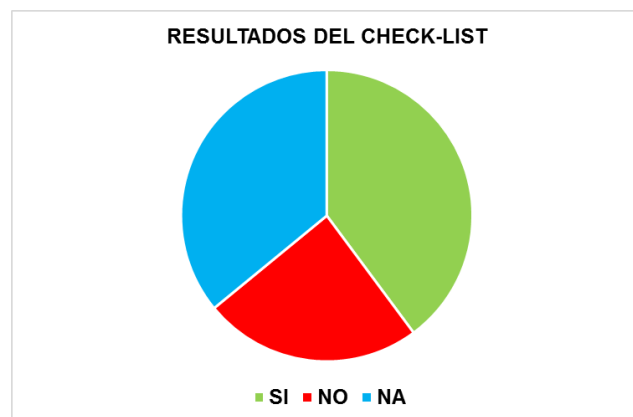
RESULTADO	%	
SI	51	39.84
NO	31	24.22
NA	46	35.94
TOTAL	128	100

En conclusión, el Centro de Documentación de la FTC **cumple en un 39.84%, no cumple el 24.22% y no aplica en el 35.94%** de los aspectos y condiciones presentadas en el Check-List.

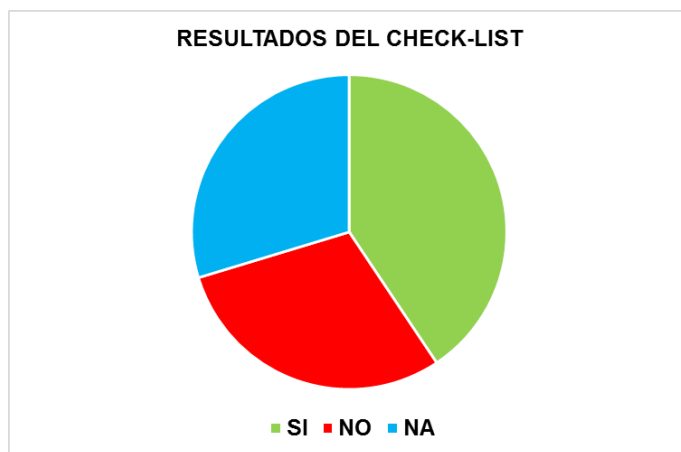
RESULTADO	%	
SI	52	40.63
NO	38	29.69
NA	38	29.69
TOTAL	128	100

En conclusión, la Biblioteca Julio Buitrago **cumple en un 40.63%, no cumple el 29.69% y no aplica en el 29.69%** de los aspectos y condiciones presentadas en el Check-List.

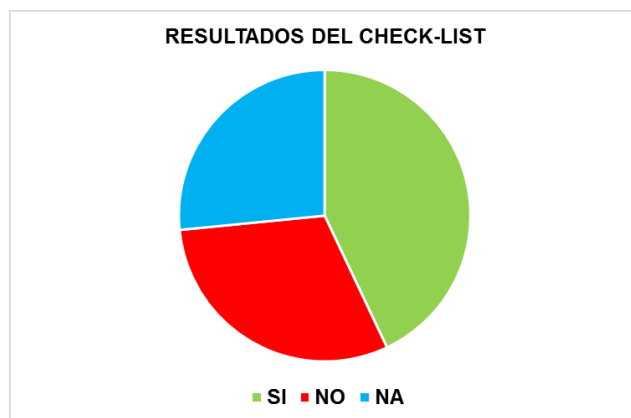
RESULTADO	%	
SI	55	42.97
NO	39	30.47
NA	34	26.56
TOTAL	128	100

En conclusión, la Cocina-Comedor cumple en un 42.97%, no cumple el 30.47% y no aplica en el 26.56% de los aspectos y condiciones presentadas en el Check-List.

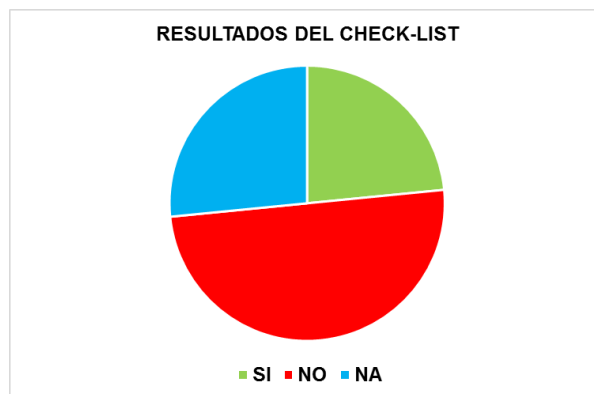
RESULTADO	%	
SI	30	23.44
NO	64	50.00
NA	34	26.56
TOTAL	128	100

En conclusión, el Cafetín Don Domingo cumple en un 23.44%, no cumple el 50.00% y no aplica en el 26.56% de los aspectos y condiciones presentadas en el Check-List.

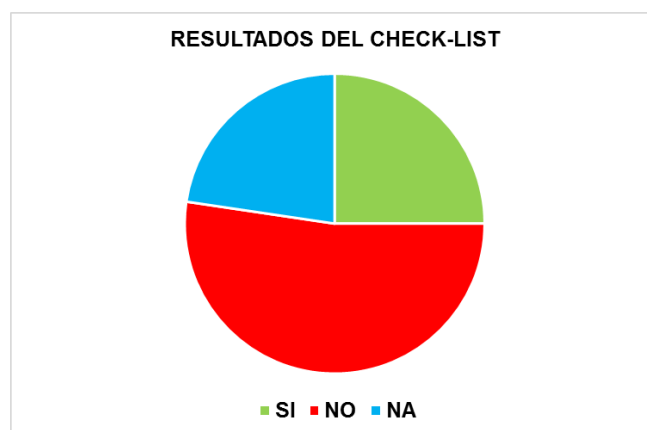
RESULTADO	%	
SI	32	25.00
NO	67	52.34
NA	29	22.66
TOTAL	128	100

En conclusión, el Cafetín FYCS **cumple en un 25.00%, no cumple el 52.34% y no aplica en el 22.66%** de los aspectos y condiciones presentadas en el Check-List.

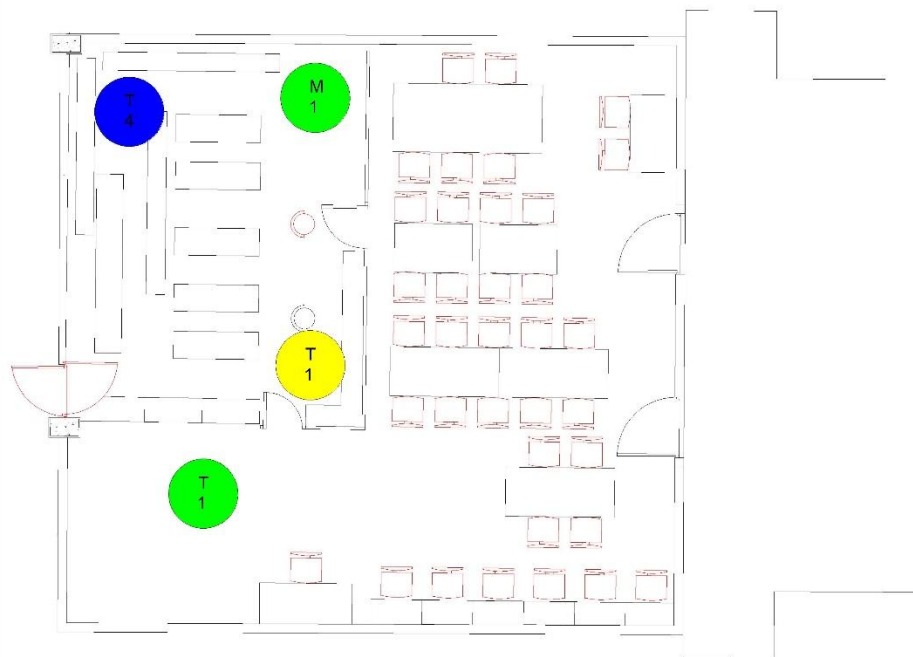
12.3. Mapa de Riesgo ocupacional del Centro de Documentación de la FTC.

Color	Factor de Riesgo	Descripción del Riesgo	Categoría Estimación del riesgo	Número trabajadores expuestos	Efecto a la Salud (Riesgo Laboral) y número de casos
Verde	Agente físico	Iluminación Inadecuada	T = Trivial TL = Tolerable M = Moderado IM = Importante IN = Intolerable	1	Disminución de agudeza visual, Fatiga visual
		Exposición a radiaciones no ionizantes.		1	Cataratas Conjuntivitis
Amarillo	Músculo esquelético y de organización del trabajo	Postura Estática de sentado.		1	Lesión de la espalda. Dolor en la espalda baja.
		Postura de manos y brazos al usar Computadora.		1	Síndrome del túnel carpiano. Codo de tenista.
Azul	Condición de Seguridad	Caidas al mismo nivel.		1	Fracturas, Raspones, Hematomas.

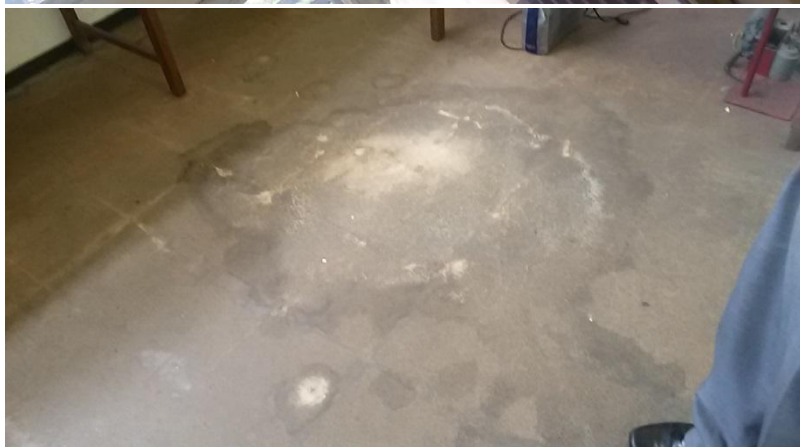
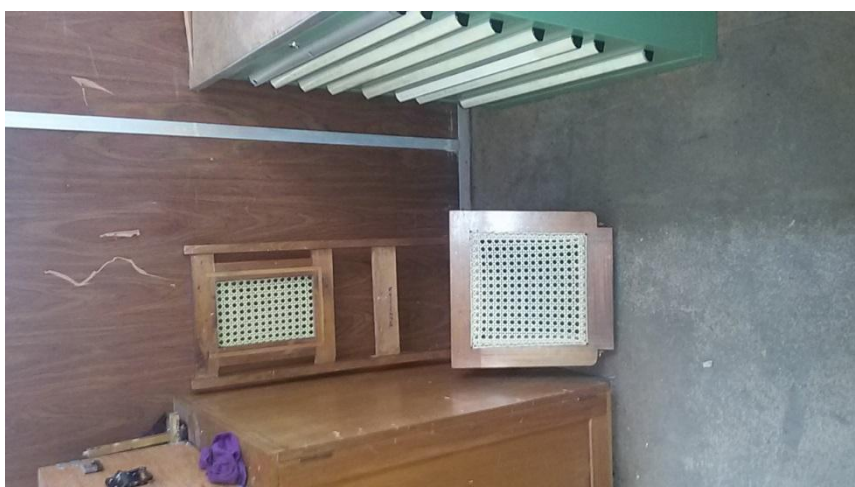
Laboratorio de Metrología.

Imágenes de inconformidades de edificios.
